## Remont dachu Kościoła w Chudobie

### Obiekt

### Wymiana pokrycia

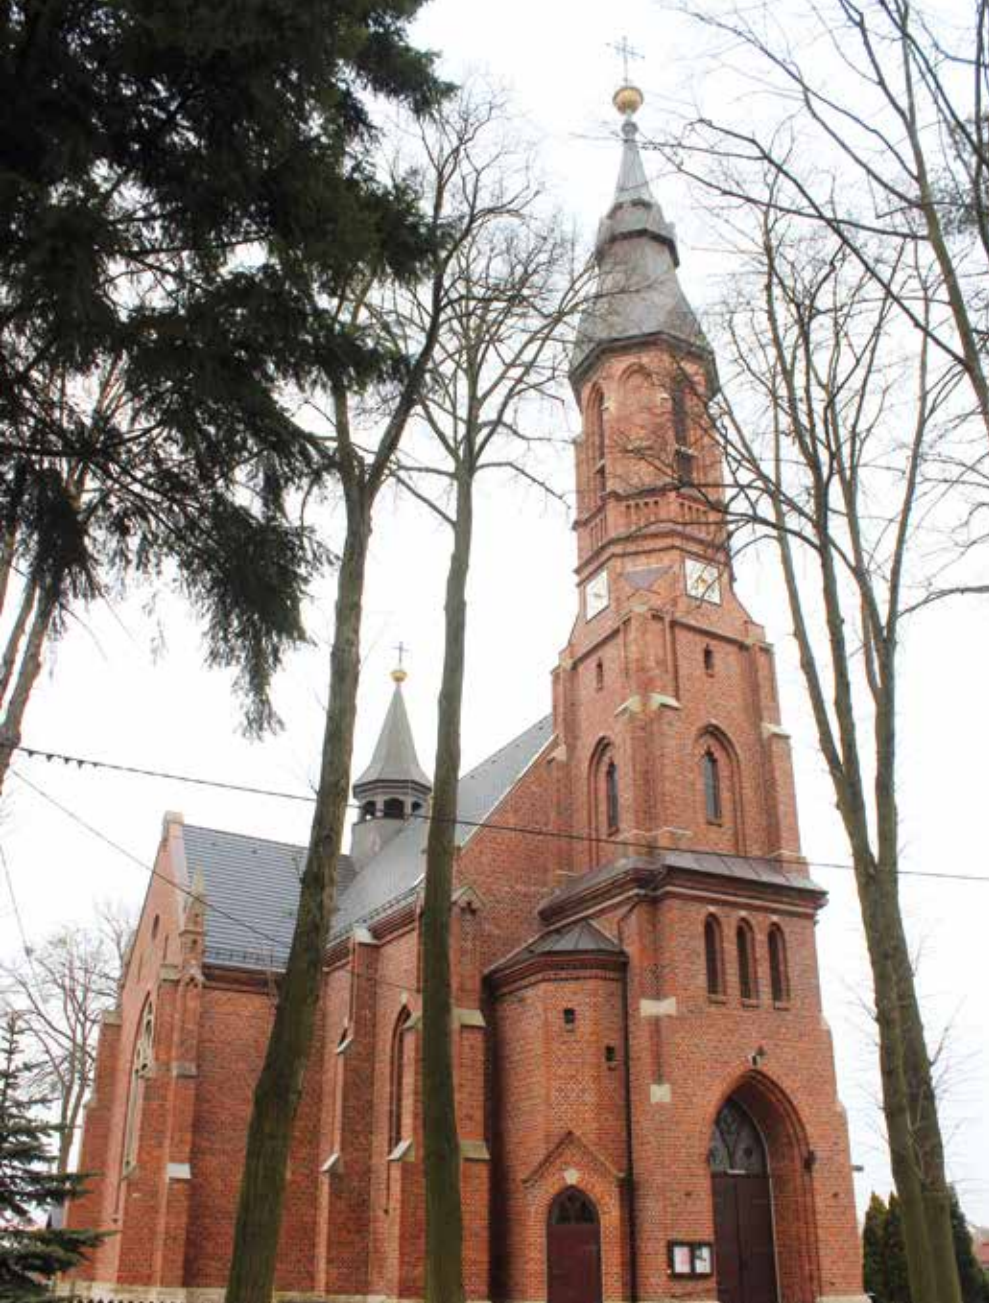
▲ Nad wejściem wznosi się imponująca 36-metrowa strzelista wieża – to jedna z charakterystycznych cech neogotyckich kościołów

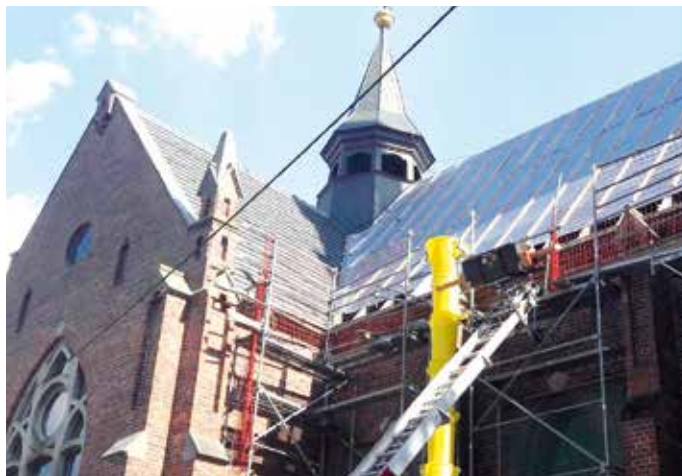
▲ Na mniejszej potaci widoczna jeszcze stara dachówka, na większej potaci – nowa folia i tacerie

wykonać również prace murarskie i naprawić ubytki zapraw w więźbach. Na wstępne pokrycie wybrano produkt, który ma 15-letnią gwarancję oraz wysoką wytrzymałość mechaniczną i od-

porność ogniową, a dodatkowym jego atutem jest warstwa aluminium, która zapobiega przegrzewaniu się obiektu podczas upałów. Jest to folia marki Dörken o nazwie Delta Maxx Titan.

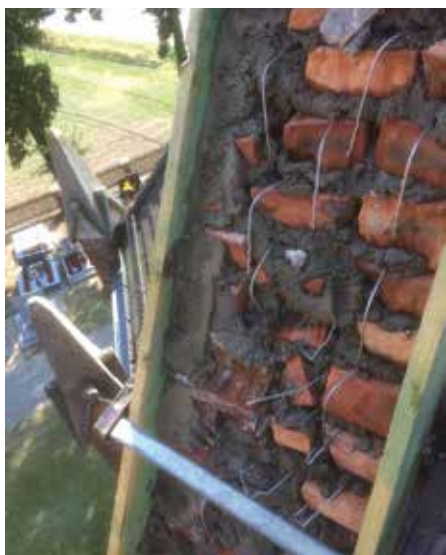
▲ Dekarze musieli wykonać również drobne prace murarskie ...

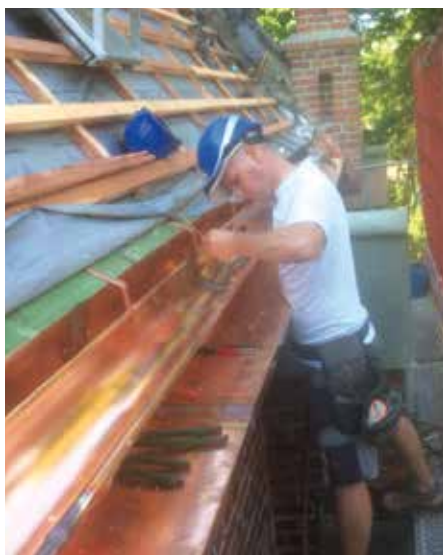
▲ Całość obróbek blacharskich została wykonana w miedzi

w miedzi). Rury spustowe wykonane są z PCV i mają średnicę  $\varnothing$  120. Niezbędna była również obróbka blaszana murów ogniowych oraz koszu dachowych, pasów pod- i nadrynnowych. Wszystkie zostały wykonane w blaszce miedzianej o grubości 0,6 mm.

Wszystkie obróbki wykonano z blachy miedzianej, a elementy łączono specjalnym spoiwem do miedzi.

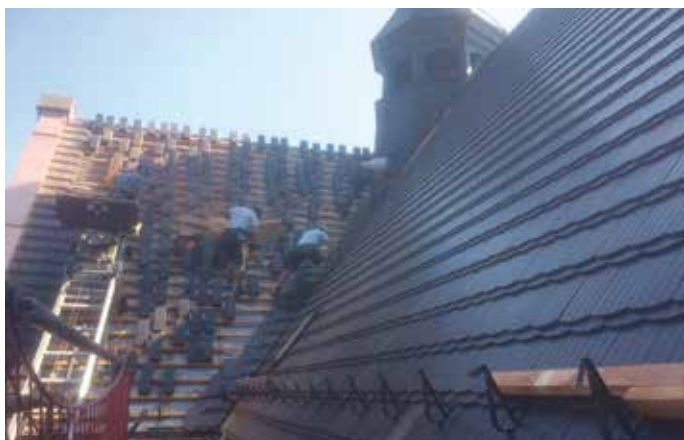
▲ Dach był bardzo stromy i wymagał użycia specjalistycznego sprzętu

Remont dachu kościoła w Chudobie nie był szczególnie trudny dla doświadczonej ekipy. Ale było kilka elementów, które stanowiły pewne wyzwanie. Na przykład istotne dla pracy dekarzy było to, że jest to wysoki kościół. W zwią-

ku z tym zaistniała potrzeba ustawienia bardzo dużych ilości rusztowań, aby móc bezpiecznie wykonywać prace. Transport materiałów na tak wysoki dach jest też problemowy i trzeba było zastosować specjalistyczne urządzenia. Dekarze korzystali przy remoncie z dźwigu samo-

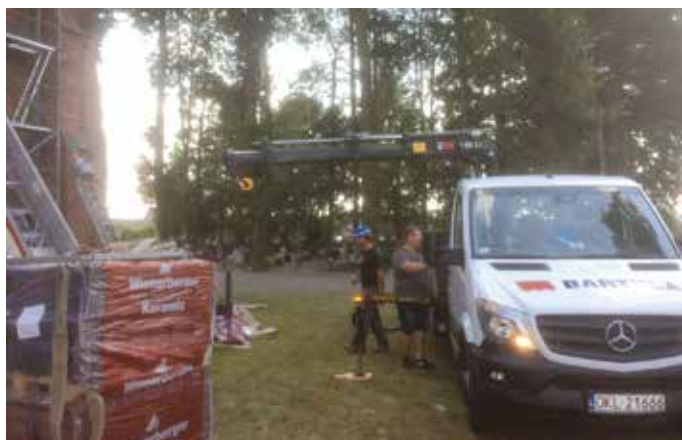
▲ Zamontowany na samochodzie dźwig dostarczał materiały na dach

jezdnego z koszem i z windy dekarskiej o wysięgu 28 m. W swojej pracy wykorzystywali również maszynę do lacerania. Z uwagi na wysokość oraz na charakter budowli inwestycja wymagała szczegó-

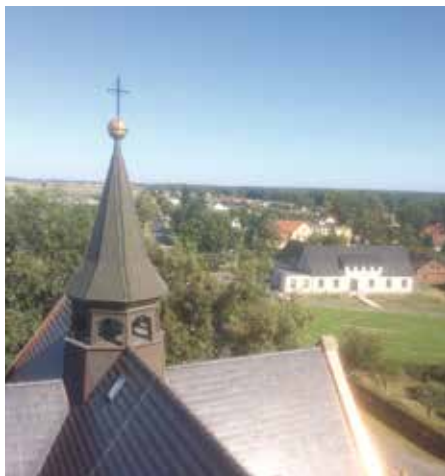
▲ Przecinające się potacie stromego dachu kościoła na planie krzyża – w tle uroki okolicy

**Obiekt wybudowany jest w kształcie krzyża, więc była konieczność wykonania czterech długich koszy dachowych. Prosimy o podanie szczegółów montażowych koszy – jak powinny być prawidłowo robione (ogólnie bądź w przypadku tej dachówki)?**

Kosze dachowe to połączenie dwóch potaci dachowych. Aby je poprawnie wykonać, należy wytożyć deskami oraz zabezpieczyć je za pomocą trzech warstw membran. Szerokość deskowania powinna wynosić min. 35 cm na każdą stronę, mierząc od środka kosza. Kontrłaty i taty należy odpowiednio dociąć i przykręcić do konstrukcji dachu. Następnie dolną krawędź kosza należy dociąć zgodnie z linią okapu, natomiast górną – według kalenicy. Wcześniej wyprofilowany i docięty kosz dachowy mocujemy do łąt za pomocą specjalnych klamer. Klamry te umożliwiają montaż kosza bez jego dziurawienia. Na całej długości kosza, wzdłuż jego obu krawędzi również należy przymocować samoprzylepne klipy uszczelniające. Miejsce cięcia dachówek wyznacza wcześniej przyjęta szerokość kosza. W przypadku koszy o długości do 8 m należy zachować min. 5 cm lukę pomiędzy osią kosza a krawędzią pokrycia dachowego. W przypadku koszy o długości powyżej 8 m należy proporcjonalnie zwiększyć tę szerokość. Docięte dachówki mocujemy za pomocą specjalnych spinek do dachówki ciętej.

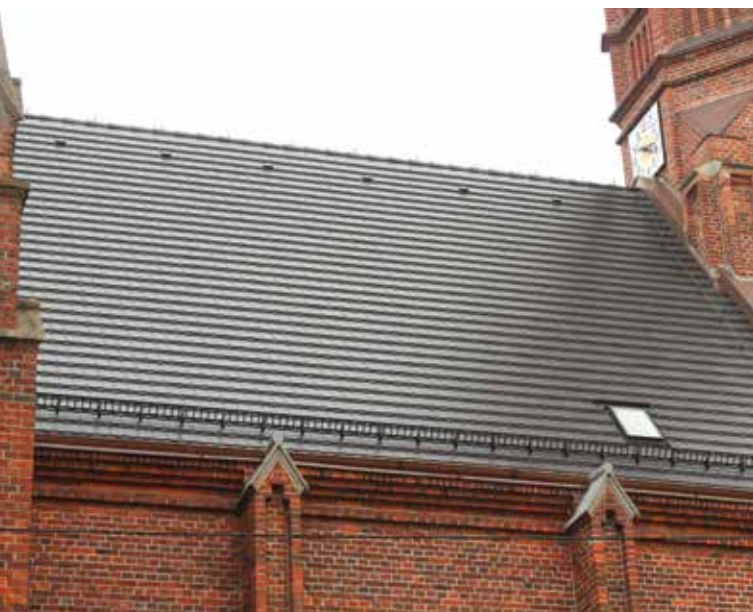
▲ Karpiówka Koramic półokrągła żłobkowana długa w kolorze antracyt angobowany – pełna elegancja

Aby odwzorować poprzednie pokrycie dachu na tym ponad stuletnim obiekcie, wybrano dachówkę podobną do oryginalnej pod względem koloru i przeźroczliwości. To karpiówka półokrągła żłob-

kowana długa marki Koramic w kolorze antracyt angobowany, której producentem jest firma Wienerberger. Generalnie ceramiczna dachówka szczególnie dobrze sprawdza się w remontach obiektów zabytkowych. Jedną z najstot-

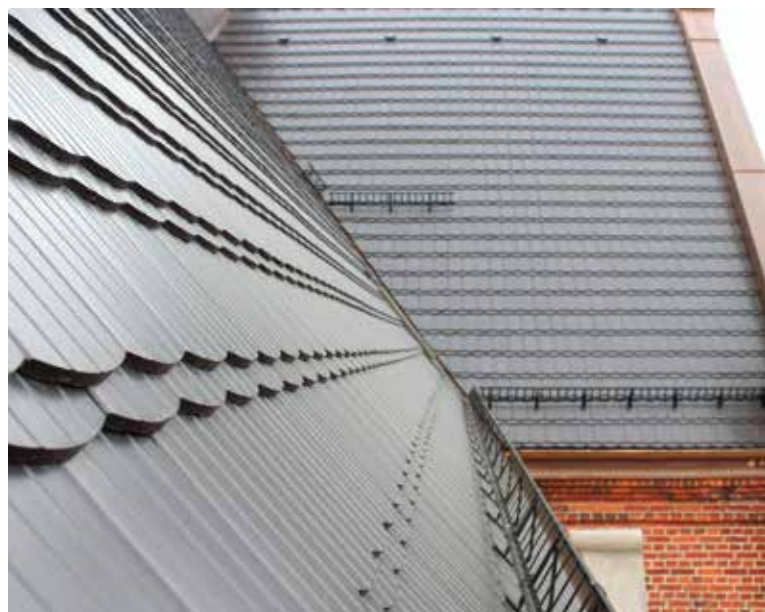
▲ Krycie w koronkę żłobkowaną karpiówką – jak w oryginalnym wykonaniu

Dach ma powierzchnię ok. 560 m<sup>2</sup>. Wymiana pokrycia dachu wiązała się z wymianą starej dachówki karpiówki ułożonej w koronkę na nową w tym samym systemie. Stare pokrycie wymagało wymiany, bo było w nim dużo ubytków a popękane dachówki spadały z dachu. Stare dachówki były mocowane na zaprawie wapiennej i z upływem czasu duża część uszczelnień z zaprawy była wykruszona. To wszystko powodowało, że pojawiły się przecieki i powstało zagrożenie poderwania dachówki przy większych podmuchach wiatru. Ponieważ jest to obiekt publiczny, istniało zagrożenie dla osób odwiedzających kościół i cmentarz.

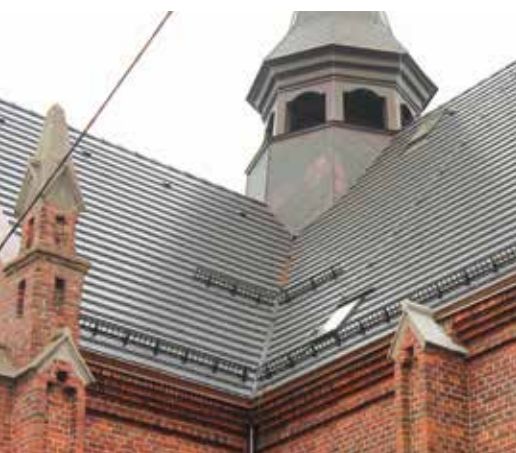
▲ Długie kosze to jedno z wyzwań dla dekarzy na tym dachu

Ponadto obiekt wybudowano w kształcie krzyża, więc w przypadku tego stromego dachu o kącie ostrym ok. 48° powstały cztery długie kosze dachowe. Taki kąt nachylenia połaci wymusza również odpowiednie sposoby montażu dachówki. Ekipa dekarcka poradziła sobie bez problemu ze wszystkimi pracami i trudnościami. Doświadczenie robi swoje a świa-

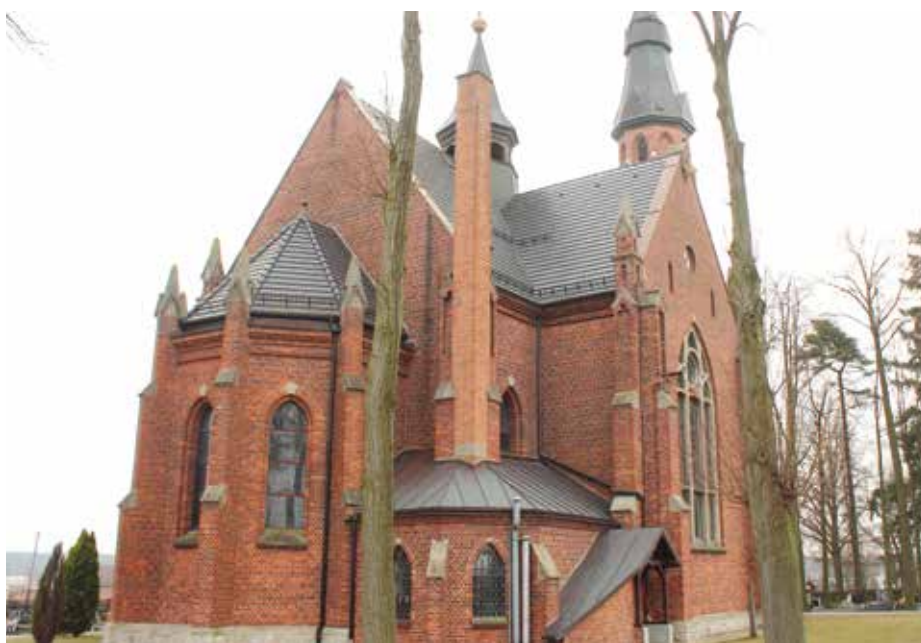
▲ Ponad stuletni kościół z nową dachówką wygląda bardzo stylowo
